## MITIGASI BENCANA LONGSOR DENGAN TANAMAN VETIVER DI RT 03 RW 06 KELURAHAN KALIBARU, KECAMATAN CILODONG, KOTA DEPOK

Politeknik Negeri Jakarta

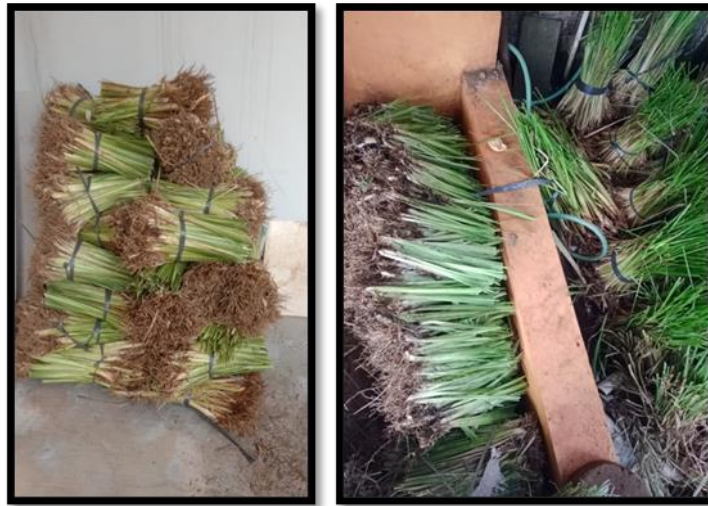
Setelah pemberian pupuk kandang, lubang tanam didiamkan selama dua minggu. Selama dua minggu tersebut, Tim PkM melakukan survey untuk pengadaan bibit tanaman vetiver. Bibit tanaman vetiver yang didapatkan berumur 3 bulan sesuai dengan persyaratan pada Pedoman Bangunan Konstruksi Bangunan dan Rekayasa Sipil Pengadaan tentang Penanaman Rumput Vetiver.

**Gambar 4. Bibit Tanaman Vetiver**

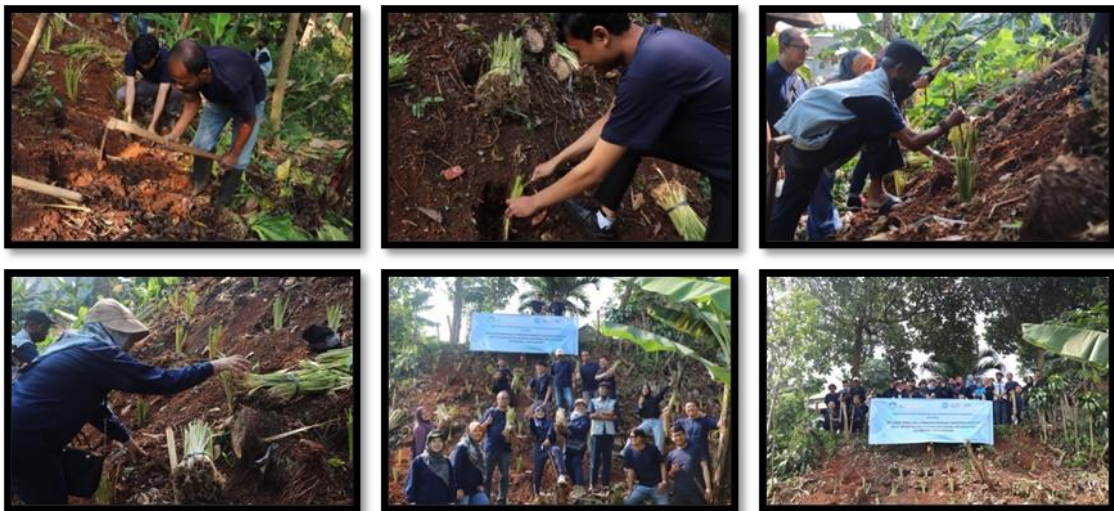
Penanaman vetiver dilakukan setelah dua minggu pemberian pupuk. Tim PkM memberi pendampingan pada warga masyarakat dalam melakukan penanaman. Kegiatan penanaman ini juga melibatkan mahasiswa, agar mahasiswa dapat melihat bentuk implementasi dari hasil penelitian dan ilmu yang sudah didapatkan di kampus. Kegiatan penanaman dapat dilihat pada Gambar 5.

**Gambar 5. Kegiatan Penanaman Tanaman Vetiver**

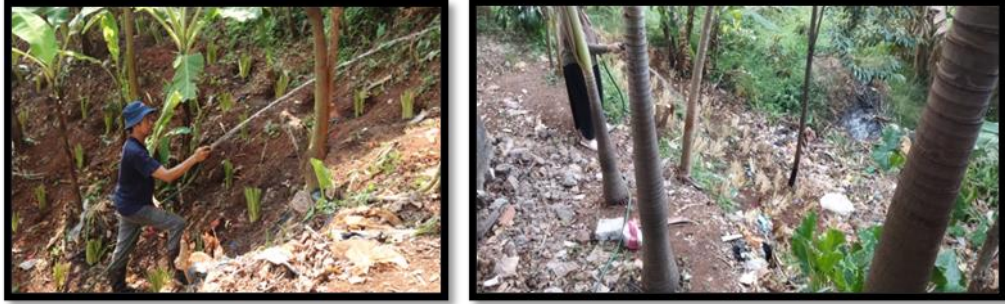
Penyiraman dilakukan minimal sekali sehari pada pagi hari (sebelum jam 9) atau pada sore hari setelah jam 16. Kegiatan penyiraman dapat dilihat pada Gambar 6.

**Gambar 6. Penyiraman**

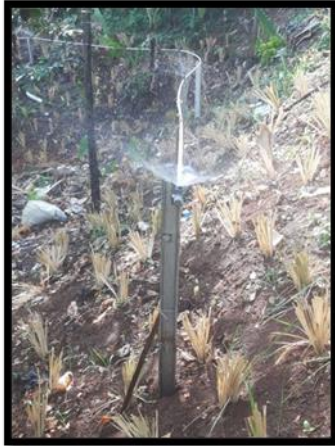
**Gambar 7. Penyiraman dengan Sprikler**

Secara keseluruhan pelaksanaan kegiatan PkM tidak ditemukan kendala yang cukup berarti dan dapat diatasi. Kendala yang dihadapi adalah masalah cuaca. Pada saat penanaman dilaksanakan hujan masih turun. Sedangkan seminggu setelah itu masuk musim kemarau. Tanaman vetiver yang baru ditanam harus cukup mendapatkan air. Oleh sebab itu Tim PkM melakukan penyiraman setiap 2 kali sehari. Berhubung area yang disiram cukup luas membutuhkan waktu penyiraman lebih kurang 1 jam. Akhirnya Tim PkM memutuskan memasang sprinkler yang dihubungkan dengan pipa paralon sebanyak 10 titik. Pemasangan sprinkler sangat memudahkan dalam melakukan penyiraman (Gambar 7). Sekarang tanaman vetiver sudah tumbuh subur dengan umur 3 bulan yang dapat dilihat pada Gambar 8.

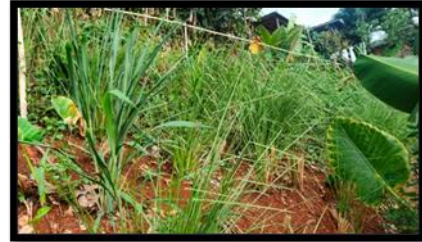
**Gambar 8. Kondisi tanaman vetiver setelah 3 bulan**

Tanaman vetiver ini harusnya sudah dapat memberikan perkuatan pada lereng karena berdasarkan hasil penelitian yang sudah dilakukan Tim PkM dengan tanaman vetiver dapat meningkatkan Faktor Keamanan terhadap kelongsoran sebesar 10,14% untuk jarak tanam 0,8m dan 9,18% untuk jarak tanam 1,0m.
